Avaliação das condições de funcionamento dos equipamentos de raios X médico em serviços de radiologia no Estado da Paraíba, durante os anos de 2008 e 2009*

Evaluation of medical X-ray machines in Paraíba state radiology centers between 2008 and 2009

* Trabalho realizado na Agência Estadual de Vigilância Sanitária da Paraíba (Agevisa-PB), João Pessoa, PB, Brasil.

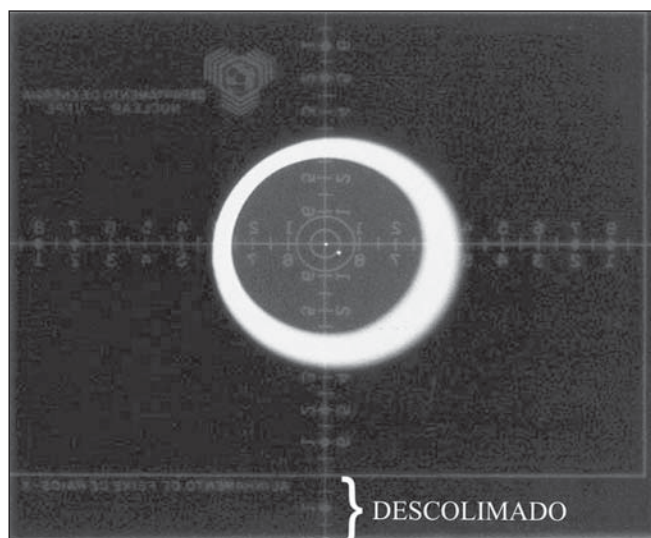
do campo luminoso com o campo de radiação. Nesse procedimento, mede-se a maior distância entre as bordas do campo luminoso e do campo de radiação. Quanto maior a coincidência do campo de raios X sobre a imagem do campo de luz, melhor será o alinhamento. A diferença entre as bordas do campo de radiação e as bordas do campo luminoso não deve ultrapassar a 2% da distância foco-filme, ou seja, a ± 2 cm afastado da linha correspondente ao retângulo do dispositivo^(9,11). As imagens geradas neste teste estão representadas nas Figuras 1 e 2.

Figura 2. Teste de exatidão do sistema de colimação. Imagem de coincidência de campos em desacordo.

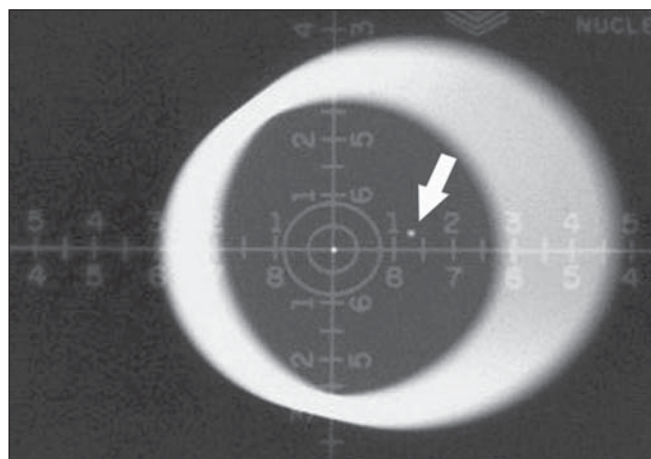
ção da imagem da esfera do topo do cilindro. Se a imagem da esfera superior estiver dentro do primeiro círculo, a inclinação é $< 1,5^\circ$. Nos casos em que a imagem da esfera superior se localizar entre o primeiro e o segundo círculos, a inclinação é $< 3^\circ$ ⁽¹¹⁾. Quando a imagem da esfera superior interceptar o segundo círculo, a perpendicularidade do raio central deverá ser corrigida⁽⁸⁾. As Figuras 3 e 4 representam as imagens do teste de alinhamento do raio central do feixe de raios X.

Figura 4. Teste da perpendicularidade do raio central. Imagem da não conformidade da incidência do raio central do feixe de raios X.
