Avaliação das condições de funcionamento dos equipamentos de raios X médico em serviços de radiologia no Estado da Paraíba, durante os anos de 2008 e 2009*

Evaluation of medical X-ray machines in Paraíba state radiology centers between 2008 and 2009

* Trabalho realizado na Agência Estadual de Vigilância Sanitária da Paraíba (Agevisa-PB), João Pessoa, PB, Brasil.

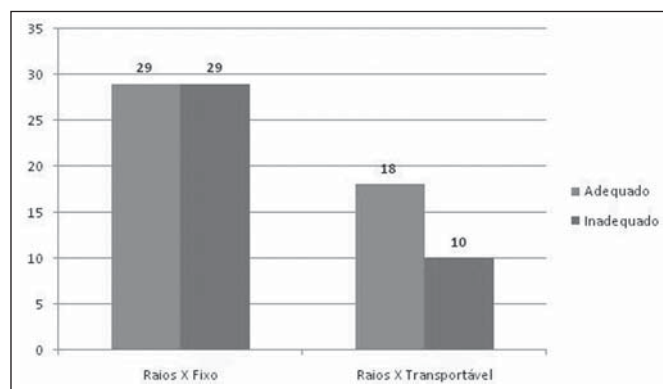
Neste estudo foi verificado que 71,07% ($n = 86$) dos equipamentos testados no ano de 2008 também foram avaliados em 2009, sendo observada melhoria nos resultados dos TCQs de 18,60% ($n = 16$) de um ano para outro (Figuras 5 e 6). Os demais equipamentos testados em ambos os anos obtiveram os mesmos resultados satisfatórios nos testes de colimação e perpendicularidade do raio central, não apresentando nenhuma modificação nos resultados.

Figura 5. Gráfico da classificação dos equipamentos de raios X fixos e transportáveis, de acordo com o resultado dos testes de controle de qualidade, realizados no Estado da Paraíba, no ano de 2008.

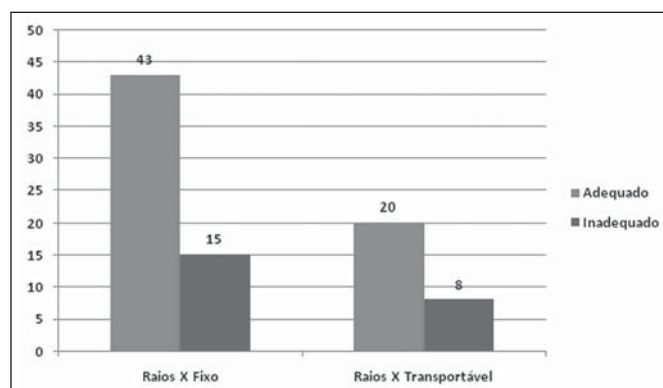
Figura 6. Gráfico da classificação dos equipamentos de raios X fixos e transportáveis, de acordo com o resultado dos testes de controle de qualidade, realizados no Estado da Paraíba, no ano de 2009.
